Rapport de pliage de l'armature
après la **GALVANISATION À CHAUD**

ÉTUDE DU PHÉNOMÈNE DE FRAGILISATION DES BARRES D'ARMATURE PLIÉES

Corbec
Éric Michaud
14 février 2008

Pliage des barres d'armature après la galvanisation

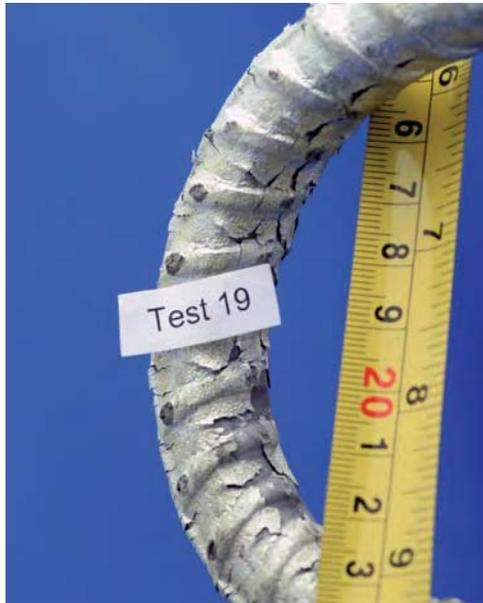
Photo 1 : Méthode de galvanisation classique

Photos 1 et 2 : Méthode de galvanisation traditionnelle

Elles montrent un défaut de type 3 soit : de l'écaillage sévère généralisé sur l'ensemble de la partie de la barre d'armature ayant été courbée. On retrouve de l'écaillage aussi bien à l'intérieur de la courbure, (photo 1), qu'à l'extérieur de la courbure, (photo 2). Ce type d'écaillage se détache complètement de la barre d'armature lors d'un simple brossage avec une brosse d'acier. L'épaisseur de la couche de zinc qui reste alors sur la barre d'acier est inférieure à la prescription de la norme ASTM applicable pour de l'acier d'armature.

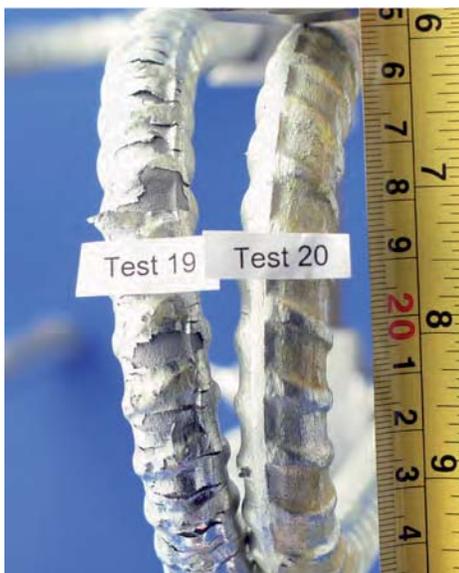
La photo 3 : Comparaison entre la méthode traditionnelle de galvanisation

Montre la comparaison entre une barre d'acier d'armature pliée obtenue par le procédé de galvanisation classique, (barre de gauche, test 19) et le procédé de galvanisation développé pour les matériaux destinés au pliage, (barre de droite, test 20). On remarque que la barre de droite ne présente pas de signe d'écaillage sévère. En fait, les essais menés en usine permettent d'obtenir de façon répétitive plus de 80% des pliages de cette qualité comparativement à seulement 16% lorsque la méthode de galvanisation classique est employée.

Photo 3 : Comparaison entre la méthode galvanisation classique, (test 19) et la méthode de galvanisation pour pliage (test 20).

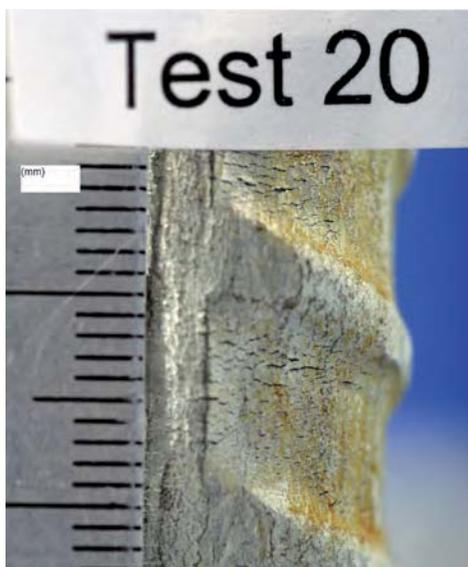
La photo 4 présente un agrandissement des fissures de type 1.

Photo 4 : Fissures de type 1 sur barre produite par la méthode pour pliage.

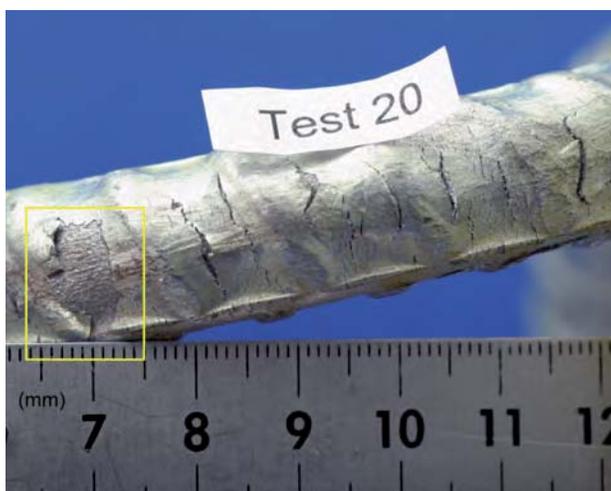
Après pliage, les barres produites par la méthode de galvanisation pour pliage comptent la moitié moins de défauts de type 2, (Écaillage mineur et/ou fissures supérieures à 1 mm de largeur), que celles produites par méthode de galvanisation classique soit 12% contre 26% respectivement. La photo 5 montre un exemple d'écaillage mineur sur une barre d'armature produite par la méthode de galvanisation pour pliage.

Photo 5 : Exemple de défaut de type 2, (Écaillage mineur et/ou fissures supérieures à 1 mm de largeur)

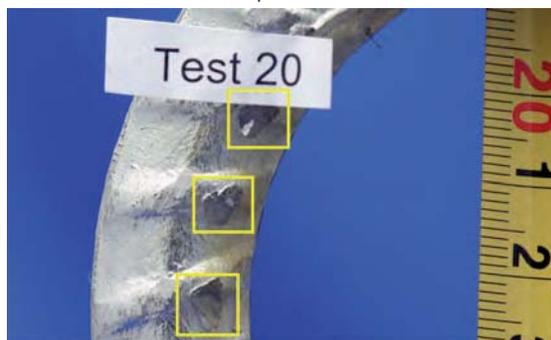
Le pliage de barres galvanisées à l'aide d'équipements mécaniques automatisés tels que le système utilisé pour réaliser les présents tests, (photo 7), peut provoquer l'écaillage de petites sections du revêtement de zinc dans la partie interne du rayon de courbure, voir photo 6. Ce type d'écaillage très localisé est causé par la friction entre le mandrin et la barre lors du pliage. Dans ces cas, l'écaillage ne fragilise pas le revêtement de zinc des surfaces adjacentes et laisse généralement une couche de zinc supérieure à 87 μm .

Photo 6 : Écaillage produit par le système de pliage

Considérant que les problèmes majeurs de fragilisation sont éliminés par le processus de pliage après galvanisation, les quelques problèmes d'écaillage qui ont affecté environ 2% des pliages effectués sur les barres galvanisées par la méthode pour pliage sont d'ordre secondaire. Les mesures réalisées démontrent que la surface de la barre après pelage de la couche externe de zinc a une épaisseur d'environ 30 à 50 µm combiné à la protection galvanique du zinc présent autour de la surface écaillée ; la protection contre la corrosion demeure encore présente et active.

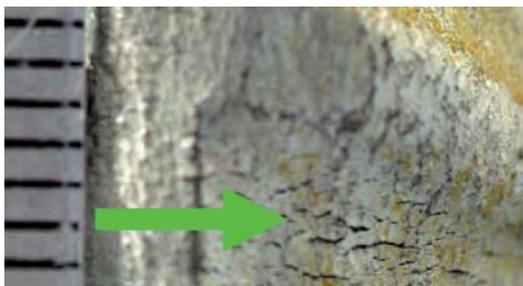
Description	Exemple photo	Action
<p>Réaction de type 1 :</p> <p>Aucun écaillage, présence de micro fendillement du revêtement de zinc généralement inférieure à 1mm de largeur. Le revêtement de zinc adhère toujours bien à la barre. Aucun détachement de particules de zinc sous l'action d'une brosse d'acier</p>

<p>Accepter la barre¹</p>
<p>Réaction de type 2 :</p> <p>Écaillage mineure et /ou fissures supérieures à 1mm de largeur.</p> <p>Le zinc en périphérie de la partie découverte adhère généralement bien à la barre d'acier</p>

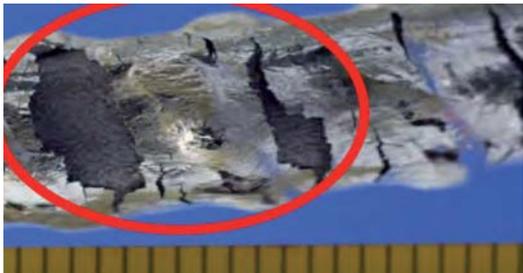
<p>Accepter la barre si la partie découverte est inférieure à la surface de la section de la barre¹. Ex : 200mm² pour une barre 15M</p> <p>Rejet de la barre lorsque la partie découverte est supérieure à l'aire de la section de la barre</p>
<p>Réaction de type 3 :</p> <p>Écaillage sévère généralisé. Le revêtement de zinc se pèle facilement à la main ou sous l'action d'une brosse.</p>

<p>Rejet de la barre si la surface totale écaillée est supérieure à l'aire de la section de la barre. Il est possible que d'autres barres du même ballot présentent le même problème d'écaillage</p>
