Rapport de pliage de l'armature
après la **GALVANISATION À CHAUD**

ÉTUDE DU PHÉNOMÈNE DE FRAGILISATION DES BARRES D'ARMATURE PLIÉES

Corbec
Éric Michaud
14 février 2008

Pliage des barres d'armature après la galvanisation

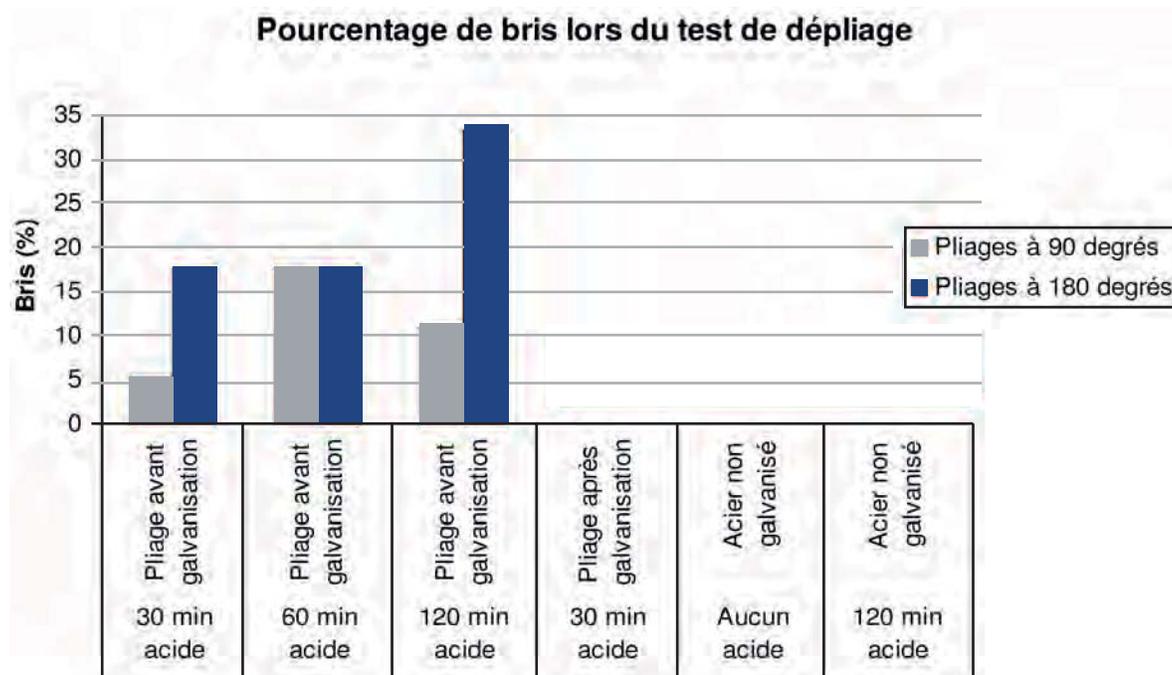
Graphique 1: Pourcentage de bris lors du dépliage

- Les 40 échantillons d'acier noir pliés à 90° (20 échantillons) et à 180° (20 échantillons) ont tous passé avec succès le test de dépliage.
- Les échantillons de barres pliés à 90° avant la galvanisation présentent des taux de rupture de 5, 18 et 11% pour des temps de trempage respectifs de 50, 70 et 140 minutes dans les bains acides.
- Les échantillons de barres pliés à 180° avant la galvanisation présentent des taux de rupture de 18, 18 et 33% pour des temps de trempage respectifs de 50, 70 et 140 minutes dans les bains acides.
- Les 40 échantillons d'acier noir pliés à 90° (20 échantillons) et à 180° (20 échantillons) ayant passé 140 minutes dans les acides sans toutefois avoir été soumises au procédé de galvanisation ont tous passé avec succès le test de dépliage.

Les résultats obtenus démontrent que même en passant le temps minimum requis pour le conditionnement de l'acier dans l'acide hydro chlorhydrique les barres d'acier pliées avant la galvanisation échouent le test de dépliage dans des proportions appréciables : 18% dans le cas de barres pliées à 180° avec un diamètre de courbure de 6 fois le diamètre de la barre.

Ainsi, le pliage après la galvanisation semble être la voie tout indiquée pour réduire les problèmes de ruptures dues à la fragilisation. Cependant, le phénomène d'écaillage du revêtement de zinc qui peut survenir lors du pliage après galvanisation doit être contrôlé adéquatement. Les essais réalisés en usine démontrent que le contrôle précis des paramètres clés de la galvanisation permet d'éviter les problèmes d'écaillage et d'obtenir des revêtements de zinc qui résistent très bien à des pliages de 180° pour des diamètres de courbure de 6 fois le diamètre des barres utilisées. Les résultats de ces travaux sont présentés dans l'étude intitulée : '*Pliage des barres d'armature après la galvanisation*'.

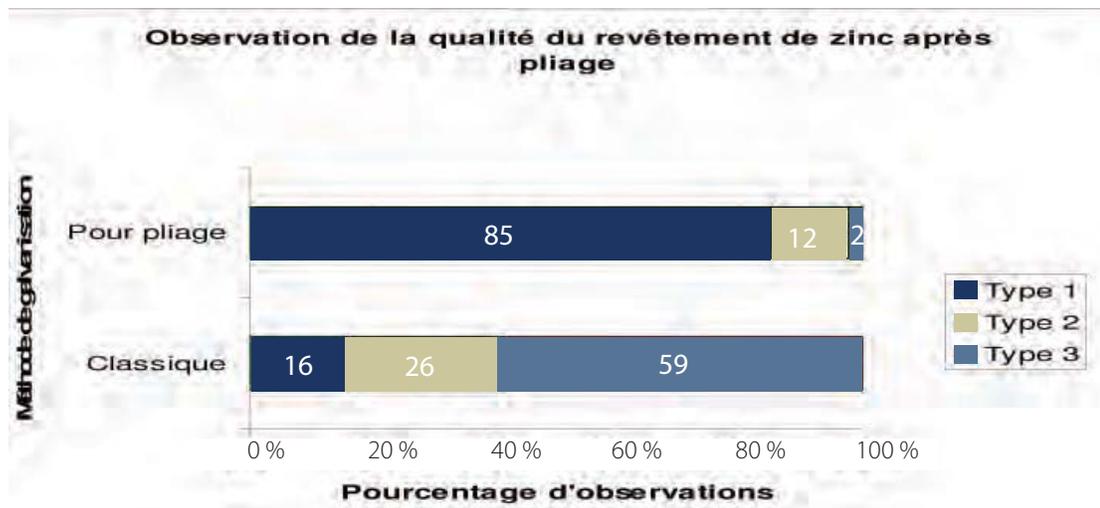
Type 1: Aucun écaillage et/ou fissures inférieures à 1 mm de largeur
 Type 2: Écaillage mineur et/ou fissures supérieures à 1 mm de largeur
 Type 3: Écaillage sévère généralisé

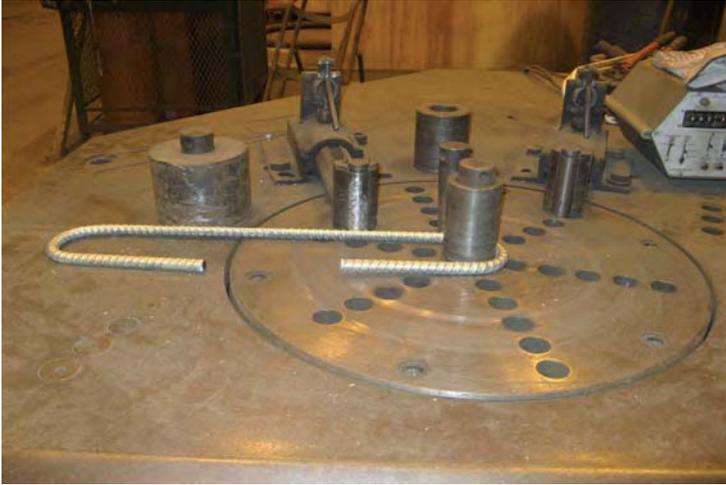
Photo 7 : Système utilisé pour le pliage de barres d'armature.

Le pliage de barres galvanisées à l'aide d'équipements mécaniques automatisés tels que le système utilisé pour réaliser les présents tests, (photo 7), peut provoquer l'écaillage de petites sections du revêtement de zinc dans la partie interne du rayon de courbure, voir photo 6. Ce type d'écaillage très localisé est causé par la friction entre le mandrin et la barre lors du pliage. Dans ces cas, l'écaillage ne fragilise pas le revêtement de zinc des surfaces adjacentes et laisse généralement une couche de zinc supérieure à 87 μm .
